## INFORME TÉCNICO DE ACOMPAÑAMIENTO Y EVALUACIÓN PRELIMINAR DE EDIFICACIONES AFECTADAS POR EVENTO SÍSMICO

**Municipios:** Sevilla y Caicedonia – Valle del Cauca

**Entidad de apoyo:** Sociedad Antioqueña de Ingenieros – SAI

**Objeto:** Acompañamiento técnico, inspección preliminar de edificaciones afectadas y priorización de sectores para evaluaciones especializadas posteriores.

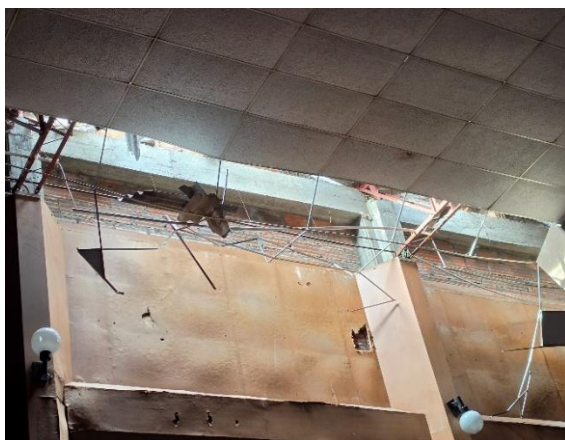
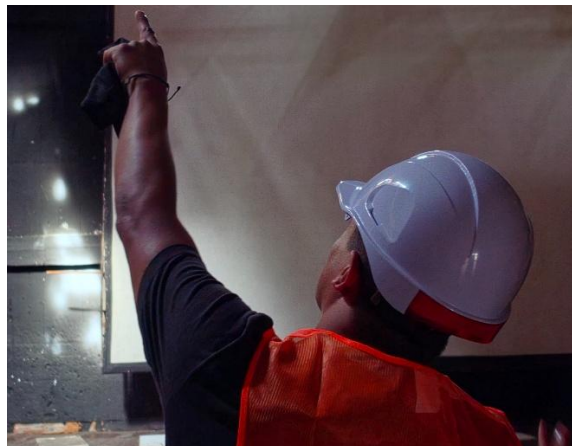
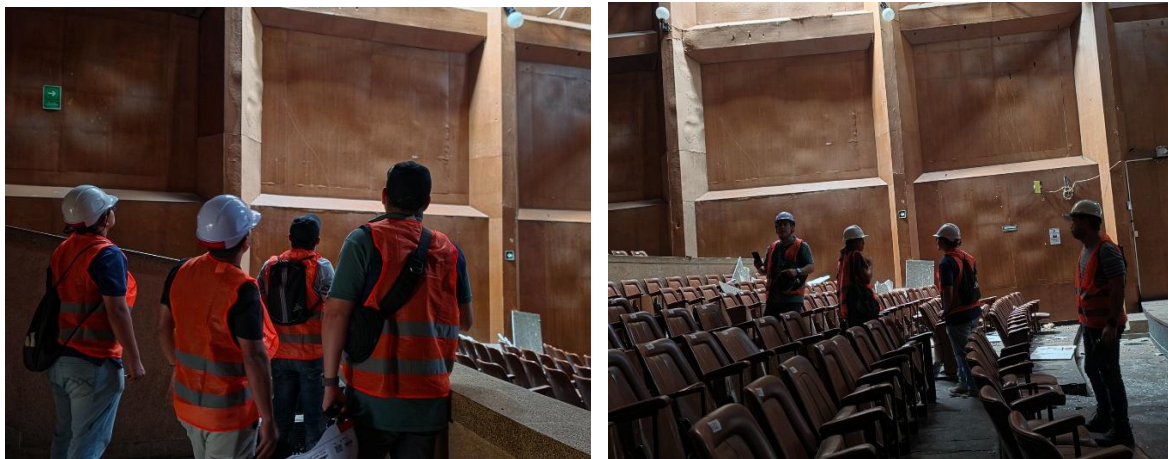
##### Hotel Sevilla

Como resultado de la inspección visual, **no se identificaron evidencias aparentes de daños estructurales significativos que comprometieran, de manera manifiesta, la estabilidad general de la edificación**. En términos generales, los elementos estructurales observados presentaban condiciones favorables, sin evidenciarse durante el recorrido manifestaciones visibles de falla que sugirieran un compromiso estructural de consideración.

Las principales afectaciones identificadas se concentraron en el **auditorio del hotel** y correspondieron predominantemente al **desprendimiento y caída de elementos acrílicos que conforman parte del sistema de cielo raso**, clasificándose preliminarmente como daños en componentes no estructurales. Debido a la naturaleza de estos elementos, se consideró que su reparación o reposición puede ejecutarse mediante una intervención localizada y de relativa rapidez, previa revisión de los sistemas de soporte y fijación, con el fin de reducir el riesgo de nuevos desprendimientos.

verificando adecuadamente la estabilidad y fijación de los elementos suspendidos antes de su normal utilización, en este sentido es necesario algunas medidas de prevención respecto a ciertos antepechos de fachadas que podrían desprenderse y ocasionar daños adicionales, específicamente en la fijación de estos elementos o la respectiva verificación de su estabilidad.

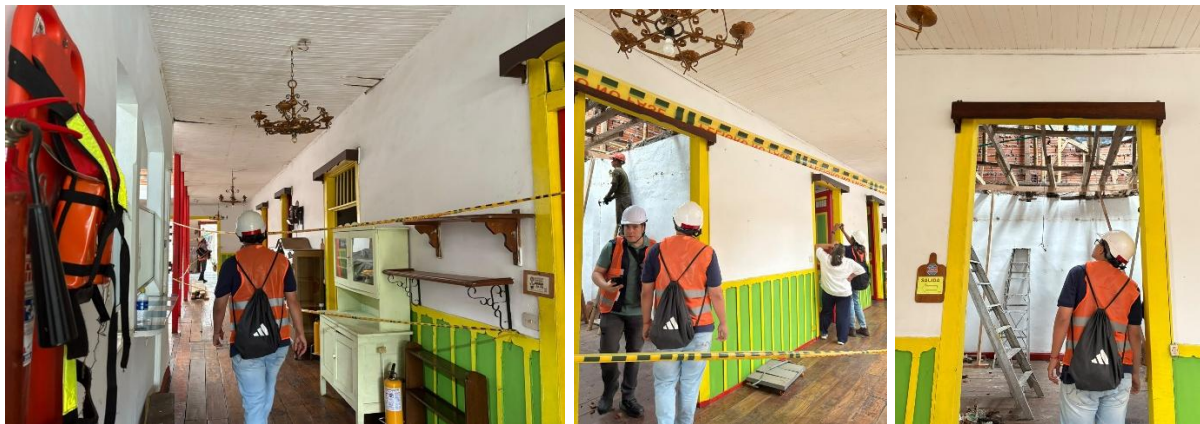
### Restaurante Los Alpes

Posteriormente, se efectuó visita al **Restaurante Los Alpes**, donde se realizó el reconocimiento técnico de las afectaciones visibles y de las condiciones generales de la infraestructura. Al momento de la inspección se evidenció que los propietarios ya habían iniciado algunas labores de reparación y mejoramiento de las áreas afectadas. Durante el recorrido, los profesionales identificaron que parte de las afectaciones y del colapso presentado al interior de la edificación estuvieron asociados al peso de las tejas de barro, sumado al deterioro y las condiciones del encielado existente. En este sentido, y buscando reducir las cargas sobre la estructura sin afectar los valores arquitectónicos característicos de la edificación, se recomendó **conservar las tejas de barro SOLAMENTE en los aleros visibles de la fachada**, como elemento representativo de la arquitectura tradicional asociada al **Paisaje Cultural Cafetero**.

Para las áreas de cubierta que no tienen incidencia directa en la imagen exterior de la edificación, se recomienda evaluar la utilización de materiales de cubierta más livianos, con el propósito de disminuir las cargas actuantes sobre la estructura existente. Así mismo, todos aquellos componentes de la estructura de cubierta que presenten deterioro, afectaciones, pudrición o pérdida de sección deberán ser reemplazados, garantizando que los nuevos elementos sean adecuadamente conformados, alineados y apoyados sobre los elementos estructurales correspondientes. La intervención deberá asegurar la correcta transmisión de las cargas y un adecuado sistema de apoyo y estabilidad de la cubierta, procurando mantener, en lo posible, la imagen arquitectónica tradicional del inmueble y el mejoramiento de sus condiciones de seguridad, de acuerdo con las recomendaciones y valoraciones de los profesionales competentes.

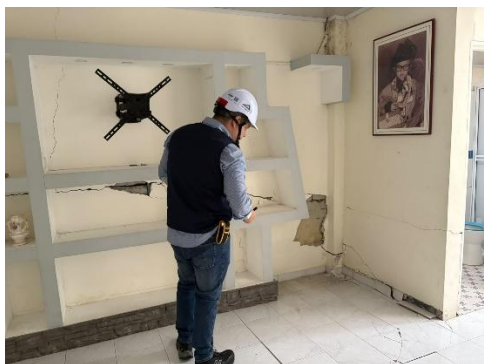
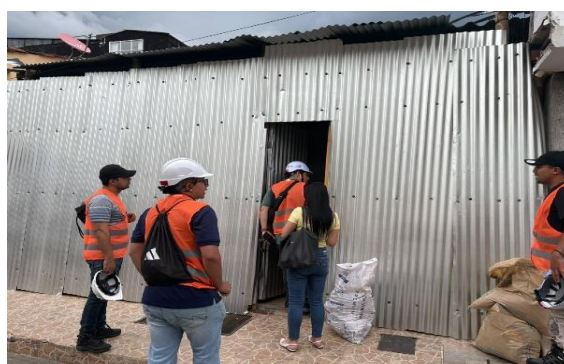
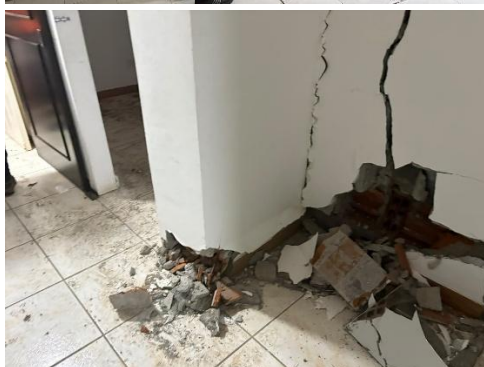
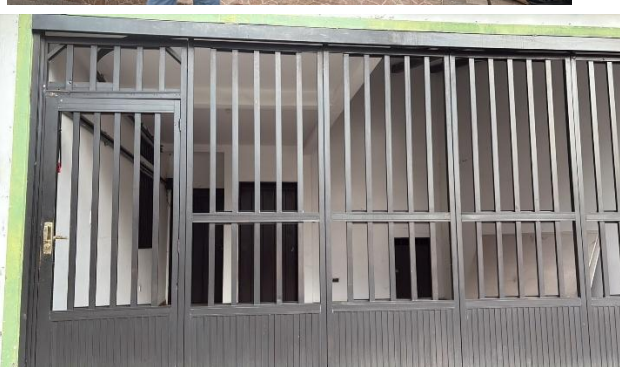
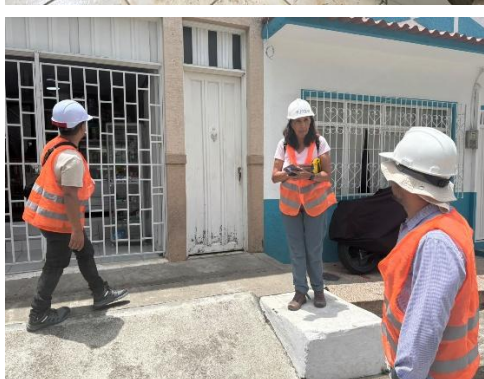
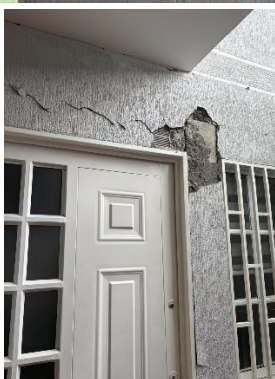
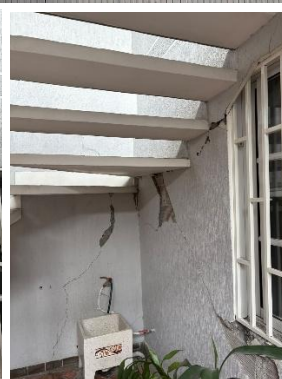
Durante la inspección se identificaron **daños de consideración en varias viviendas**, así como condiciones que, por su naturaleza y distribución, requieren un análisis técnico de mayor profundidad. Particularmente, se observaron indicios que podrían ser compatibles con **posibles asentamientos, movimientos diferenciales o variaciones en las condiciones de apoyo de algunas edificaciones**. No obstante, a partir de una inspección exclusivamente visual no es técnicamente posible establecer el origen, magnitud, profundidad, evolución ni relación causal de estas manifestaciones con el evento sísmico.

Adicionalmente, es resaltable destacar que desde nuestro punto de vista algunas de estas viviendas contenían afectaciones estructurales considerables, sin embargo, algunos habitantes mencionaban que un arquitecto habría mencionado que los datos no son graves, lo cual representa un riesgo de toma de decisiones por fuera de criterios técnicos por parte de los habitantes, por ende, sugerimos comunicar a los ocupantes de las viviendas del sector la espera de diagnósticos más avanzados respecto a los patrones de afectaciones.

Mientras no se cuente con información técnica suficiente que permita establecer las condiciones de estabilidad y seguridad de los inmuebles con mayores afectaciones, se considera prudente **mantener las medidas preventivas adoptadas por las autoridades competentes**, particularmente en aquellas edificaciones que presenten daños significativos o indicios de movimientos diferenciales.

anterior, se recomienda que las decisiones relacionadas con rehabilitación, reforzamiento, ocupación o eventual intervención de los inmuebles se fundamenten en los resultados de los estudios técnicos especializados correspondientes.

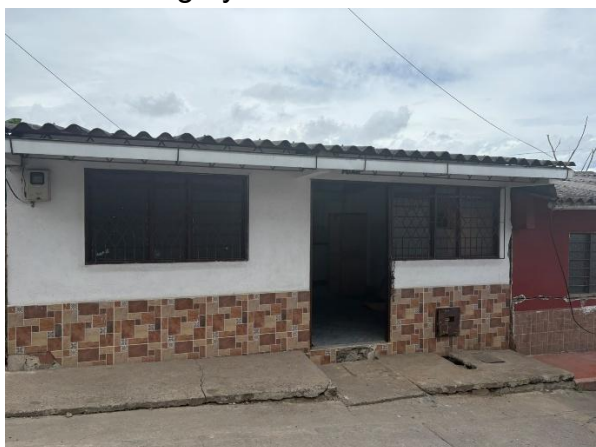
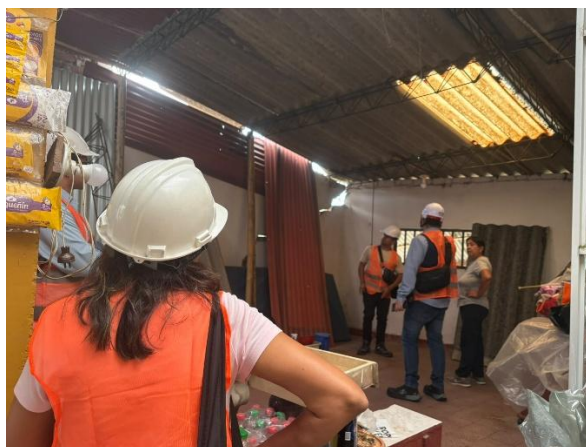
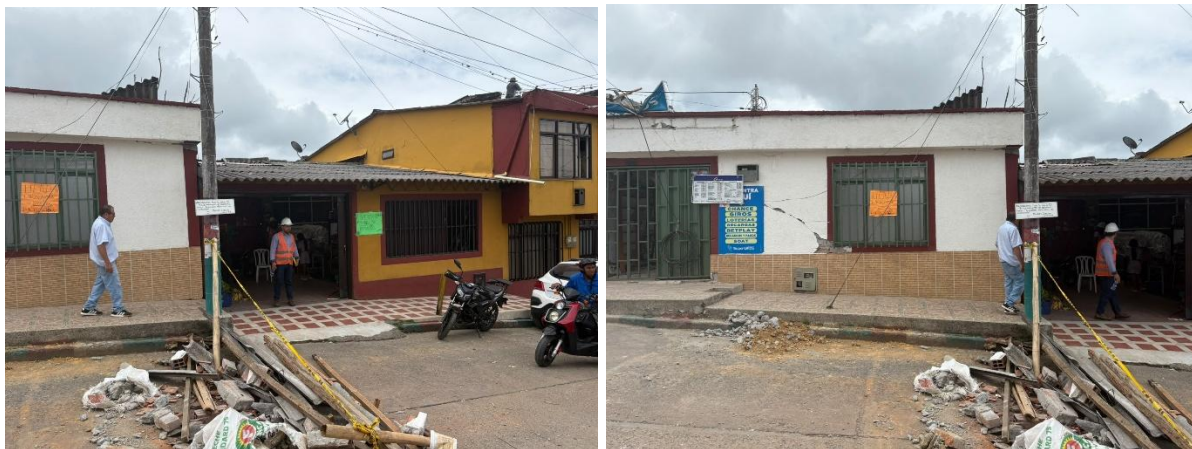
## 4.2 JORNADA DEL 26 DE AGOSTO – MUNICIPIO DE SEVILLA BARRIO LAS MARGARITAS

Durante la jornada del **26 de agosto** se realizó visita técnica al **barrio Las Margaritas**, donde se identificó una condición que, por sus características y extensión, requirió especial atención por parte del equipo profesional, toda vez que las manifestaciones observadas no parecían limitarse exclusivamente al comportamiento individual de algunas edificaciones, sino que podrían estar relacionadas con la **respuesta general del terreno y las condiciones de estabilidad de la ladera sobre la cual se encuentra implantado parte del sector**.

Adicionalmente, las condiciones topográficas y de ocupación de la ladera generan la necesidad de evaluar de manera prioritaria su comportamiento frente a la presencia de agua. En particular, los profesionales señalaron que **eventos de precipitación y procesos de infiltración, escorrentía superficial o deficiencias en los sistemas de drenaje podrían modificar las condiciones de humedad y resistencia de los materiales que conforman la ladera**, favoreciendo procesos de erosión, pérdida localizada de material, saturación del terreno o disminución de su estabilidad. Esta condición adquiere especial relevancia considerando la presencia de viviendas implantadas sobre el área de influencia de la ladera.

La evaluación especializada deberá considerar, entre otros aspectos, la caracterización geológica y geotécnica del sector, las condiciones de pendiente, drenaje superficial y subsuperficial, infiltración de aguas lluvias, posibles rellenos

En atención a la extensión de las manifestaciones observadas, las características de la ladera, la presencia de viviendas ocupadas y la posible incidencia de las precipitaciones sobre las condiciones del terreno, se recomienda que este sector sea objeto de **seguimiento prioritario por parte de las autoridades competentes**, especialmente durante periodos de lluvia, hasta tanto se cuente con los estudios técnicos que permitan establecer con mayor certeza las condiciones de estabilidad, el nivel de riesgo y las medidas de intervención necesarias.

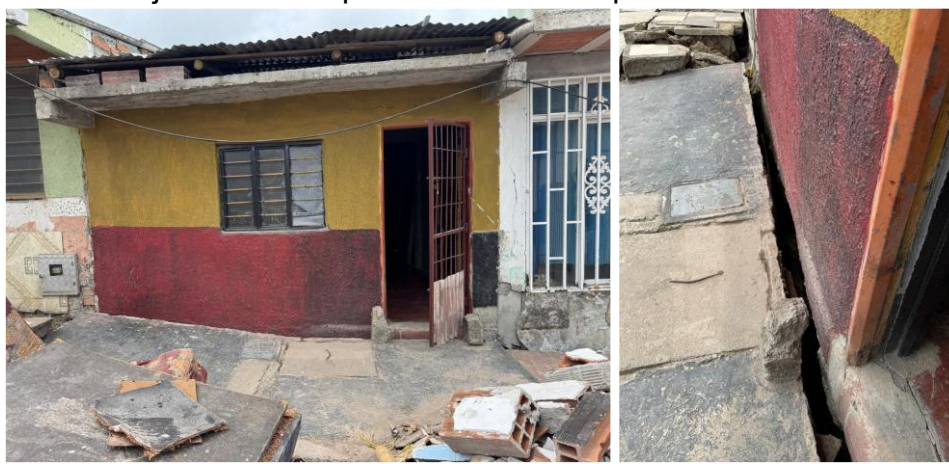
- Casa Miguel Ángel Pérez (Calle 46 # 41-71):** Inspeccionada a las 11:17 horas. Estructura residencial conformada por mampostería no reforzada combinada con pórticos de concreto. Se evidenció una afectación clasificada técnicamente como USO RESTRINGIDO debido a la inestabilidad localizada del suelo. El terreno se encuentra inestable y expuesto a escorrentías críticas, amenazando la estabilidad física de la estructura y de las redes domiciliarias de servicios públicos. Se clasificaron como moderados los daños por colapso parcial y movimiento de terreno, decretándose como acciones urgentes posteriores la formulación de evaluaciones geotécnicas y estructurales detalladas, junto con la ejecución de apuntalamientos de protección.

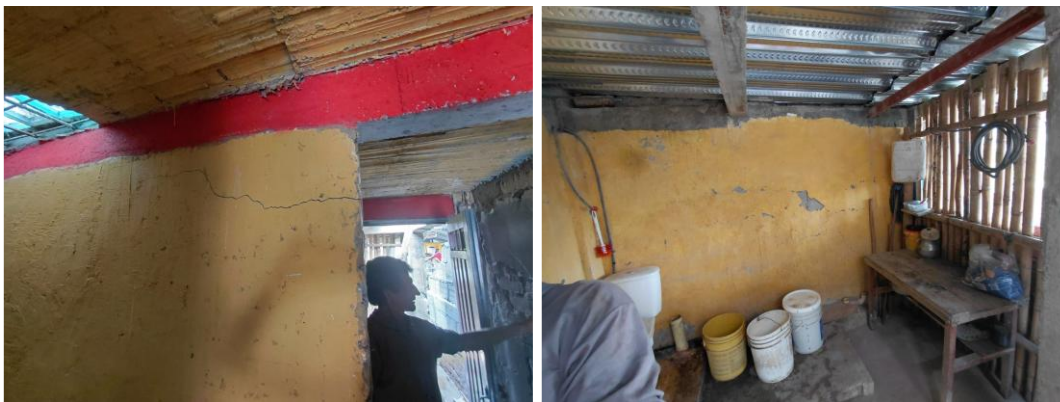
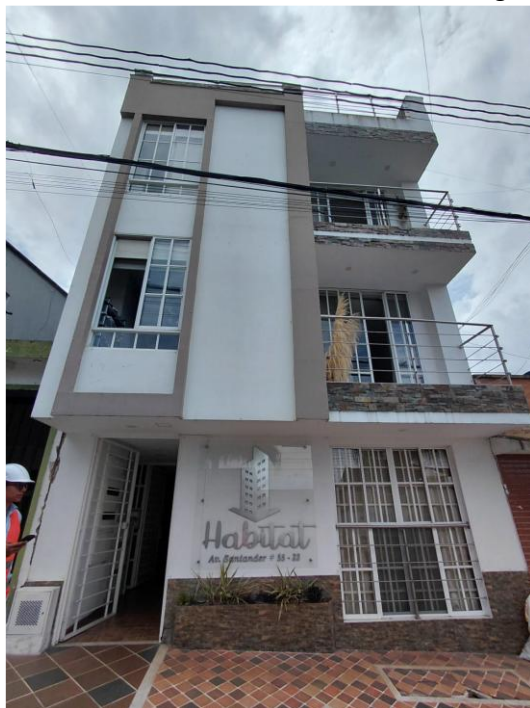
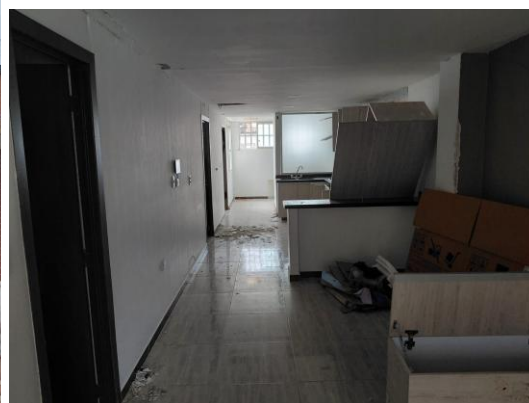
- **Edificio Hábitat 1 (Carrera 49 # 55-22):** Inspeccionado a las 11:47 horas. Estructura de 4 pisos construida en pórticos de concreto con 7 unidades residenciales. Se dictaminó una clasificación resultante de **PELIGRO DE COLAPSO (Cartel Rojo)** debido a la severidad del daño estructural. Se constató un inclinado o fuera de plomo severo de la estructura general provocado por la ausencia de redundancia en los elementos estructurales posteriores y la presencia de nodos de pórtico dañados en la zona trasera. Aunque los apartamentos frontales exhiben daños menores, el riesgo inminente en el pórtico trasero genera una condición de alta vulnerabilidad para todas las unidades residenciales posteriores, por lo que se recomendó la **Evacuación Total**, la restricción absoluta de ingreso y la intervención estructural prioritaria.

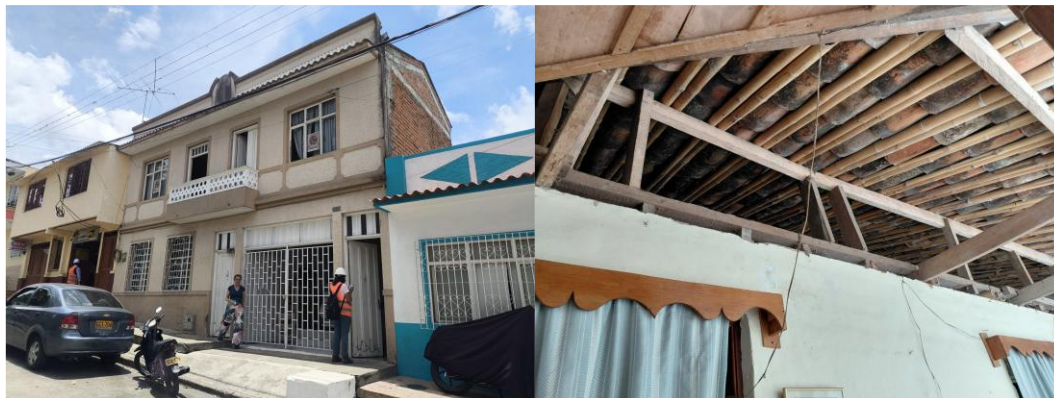
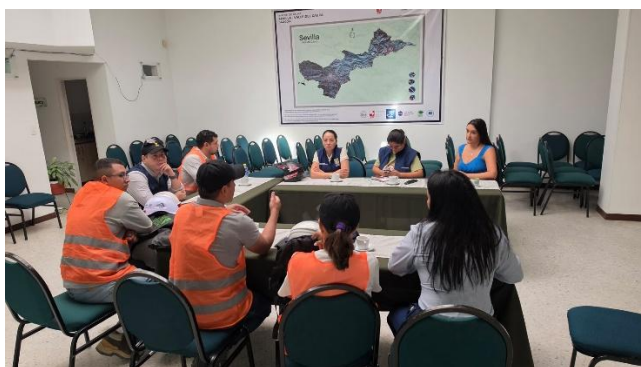
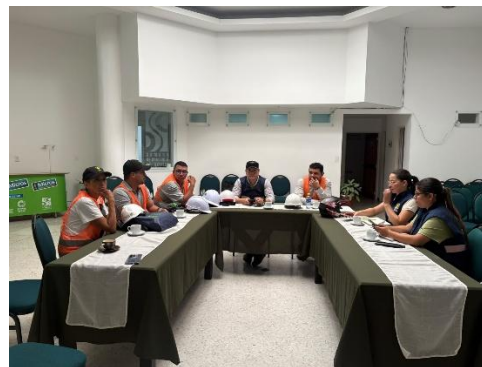
- **Predio Claudia Lorena Rendón Agudelo (Carrera 49 # 55-60):** Inspeccionado a las 11:54 horas. Edificación residencial tradicional de dos niveles construida en mampostería no reforzada (adobe y tapia pisada). La clasificación resultante

arrojó el estado de INSPECCIONADO (Cartel Verde). El sistema estructural principal presentó un comportamiento favorable sin daños visibles. Si bien se registró una deflexión moderada en los sistemas de cubierta y techos, al momento de la evaluación física la afectación ya había sido reparada de forma particular por sus ocupantes, recuperando por completo sus condiciones de estabilidad originales (pre-sismo), haciéndola habitable sin restricciones inmediatas.

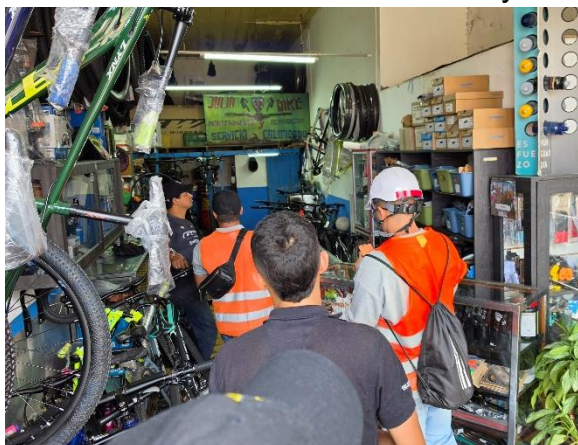
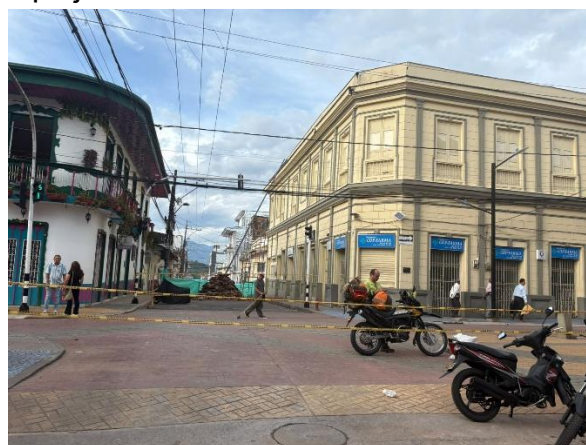
El recorrido técnico por la **calle 50** inició con la inspección visual preliminar de la edificación correspondiente a los **Juzgados de Sevilla**, inmueble en el que se identificaron condiciones de deterioro y afectaciones de consideración que generaron especial preocupación respecto de su comportamiento y condiciones de seguridad.

Durante la inspección se observaron manifestaciones de daño cuya magnitud y características ameritan una evaluación de mayor profundidad. A partir de las condiciones evidenciadas, el equipo profesional señaló la pertinencia de **evaluar técnicamente la viabilidad de conservación, intervención o eventual demolición de la edificación**. Cualquier determinación definitiva en este sentido deberá estar sustentada en los estudios y conceptos técnicos correspondientes y adelantarse de conformidad con los procedimientos administrativos, técnicos y legales aplicables. En consecuencia, la inspección visual realizada no deberá interpretarse, por sí sola, como una orden o concepto definitivo de demolición.

De acuerdo con lo observado, el peso propio de este tipo de cubierta, en combinación con las condiciones de sus elementos de soporte, habría tenido incidencia en la magnitud de los daños presentados durante el evento sísmico. No obstante, durante la inspección visual preliminar **no se identificaron manifestaciones evidentes de afectación significativa en las columnas y demás elementos estructurales observables del área comercial**, encontrándose las principales afectaciones concentradas en la cubierta y en componentes constructivos del nivel superior.

Este hallazgo permitió brindar un **parte preliminar a las propietarias**, en la medida en que los daños visibles no evidenciaban, dentro del alcance de la inspección realizada, un compromiso generalizado del sistema estructural observado. En este sentido, se planteó la posibilidad de evaluar la continuidad de la actividad comercial en las áreas que conservaran condiciones adecuadas de seguridad, previa eliminación o control de elementos con riesgo de desprendimiento y atendiendo las disposiciones que establecieran las autoridades competentes. Lo anterior resultaba particularmente relevante para las propietarias, dado que la continuidad de la actividad económica podría contribuir a generar los recursos necesarios para adelantar progresivamente las reparaciones requeridas en el nivel superior de la edificación.

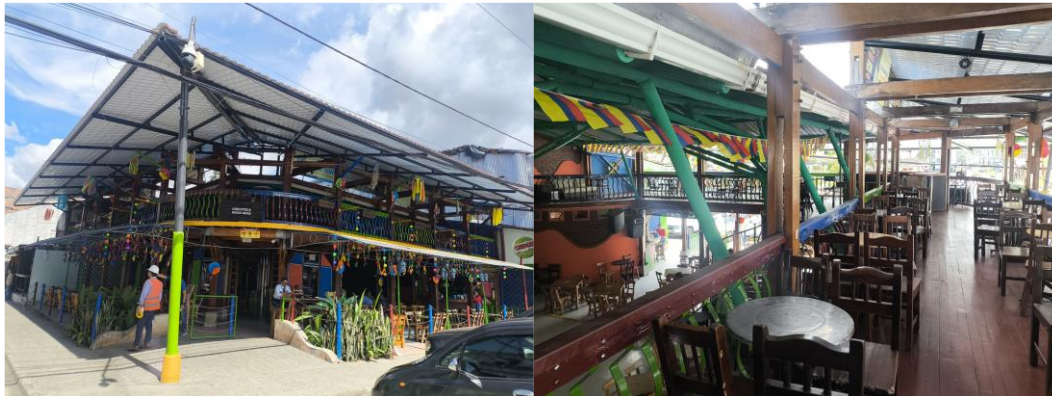
**Discoteca Moon Rose (Carrera 50 # 50-71):** Inspeccionada formalmente bajo metodología ATC-20 a las 14:15 horas. Edificación comercial de dos niveles destinada al ensamble público y comercio, construida predominantemente en madera. El dictamen resultante fue **INSPECCIONADO (Cartel Verde)**, determinando que no se presentaron daños de ninguna índole en sus elementos estructurales principales. Sus condiciones de estabilidad y rigidez intrínseca ante sollicitaciones dinámicas se mantienen intactas, por lo cual se declaró habitable y completamente segura para la continuidad inmediata de sus operaciones comerciales ordinarias, sin requerir restricciones físicas o acordonamientos de seguridad.

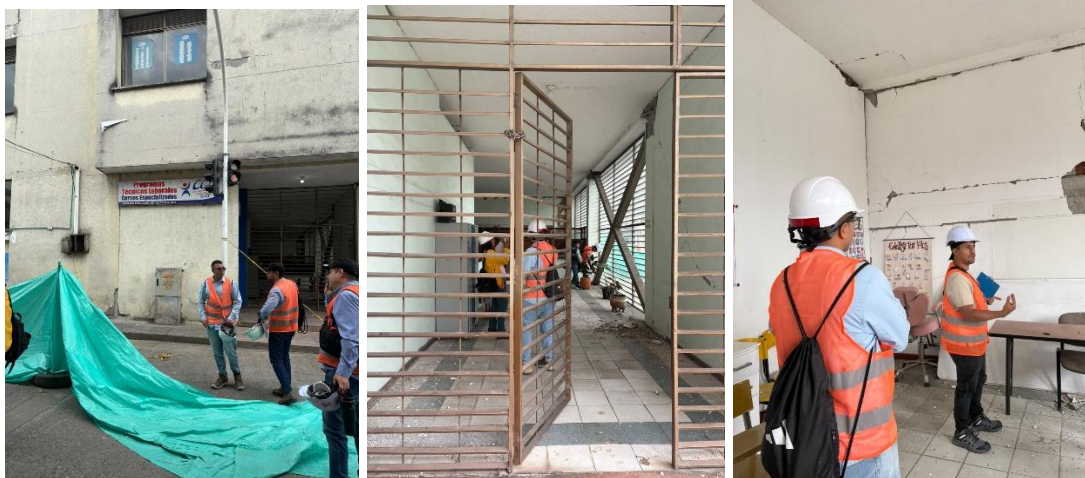
Durante la inspección visual se evidenció un **nivel de deterioro y afectación considerable**, caracterizado por daños importantes en la cubierta —una parte significativa de la cual se encontraba protegida provisionalmente mediante elementos plásticos—, pérdida de continuidad y separación visible entre algunos elementos de mampostería y los elementos estructurales de soporte, así como afectaciones aparentes en vigas y otros componentes constructivos. La concurrencia de estas manifestaciones configura una condición que requiere **atención técnica prioritaria y una evaluación estructural detallada.**

Un aspecto que generó especial preocupación fue constatar que, pese a las condiciones visibles de deterioro, **la vivienda continuaba siendo utilizada por sus ocupantes y no se encontraba debidamente aislada o acordonada al momento de la inspección.** Según lo informado durante la visita, los residentes se retiraban del inmueble durante las horas de la noche; sin embargo, esta medida no elimina la exposición existente durante los periodos de permanencia en la edificación.

Considerando la magnitud y naturaleza de los daños observados, el equipo profesional recomendó como **medida preventiva inmediata restringir totalmente el ingreso y permanencia de personas en el inmueble**, tanto en horario diurno como nocturno, hasta que se adelante una evaluación técnica especializada que permita establecer las condiciones reales de estabilidad y seguridad de la edificación. De igual manera, se recomendó informar de manera inmediata a las autoridades municipales competentes para que, dentro de sus atribuciones, evalúen la implementación de medidas de aislamiento, señalización y control de acceso al inmueble.

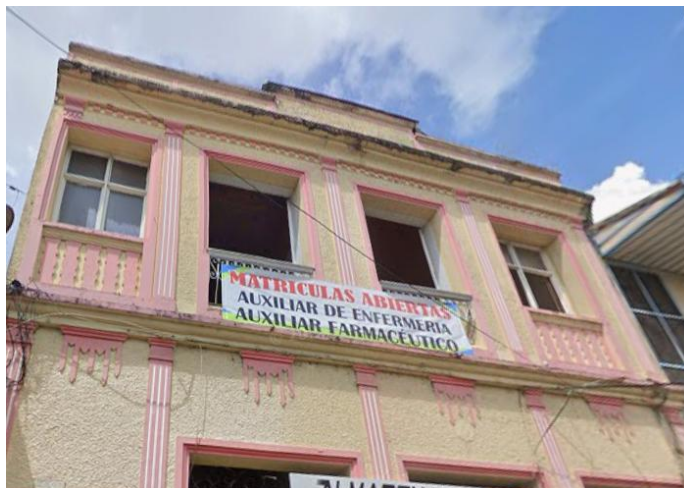
Entre los inmuebles inspeccionados se encontraron los edificios conocidos como **Monarkas y Praga**, los cuales presentaban afectaciones visualmente significativas. No obstante, durante la inspección preliminar, el equipo profesional observó que ambos inmuebles cuentan con una **configuración estructural conformada por un número importante de elementos resistentes, particularmente vigas y elementos verticales de soporte**, que, dentro del alcance de la revisión visual realizada, no evidenciaban manifestaciones generalizadas de falla que permitieran inferir una pérdida global de estabilidad de las edificaciones.

Los profesionales señalaron que una proporción importante de los daños observados se encontraba asociada a **elementos de mampostería, fachadas, cerramientos, acabados y otros componentes constructivos**, cuya afectación, aunque visualmente considerable, no necesariamente implica por sí misma un compromiso generalizado del sistema estructural principal. En este sentido, durante el recorrido **no se identificaron evidencias visibles que permitieran establecer preliminarmente una condición de inestabilidad global o un escenario aparente de colapso inminente** en los edificios inspeccionados.

Cabe mencionar el riesgo con la fachada del local comercial ubicado en la Calle 49 que se encuentra en riesgo de colapso y no se ha restringido el tránsito.

Sin perjuicio de lo anterior, debido a la magnitud de las afectaciones y con el propósito de establecer con precisión su alcance, el equipo recomendó realizar una **evaluación detallada de patología estructural**, a cargo de profesionales especializados, que permita identificar, localizar y caracterizar las lesiones existentes en vigas, columnas, conexiones, elementos de mampostería y demás componentes de las edificaciones. Dicha evaluación deberá determinar la naturaleza de los daños, su incidencia sobre el comportamiento estructural y las intervenciones de reparación, rehabilitación o reforzamiento que resulten técnicamente necesarias.

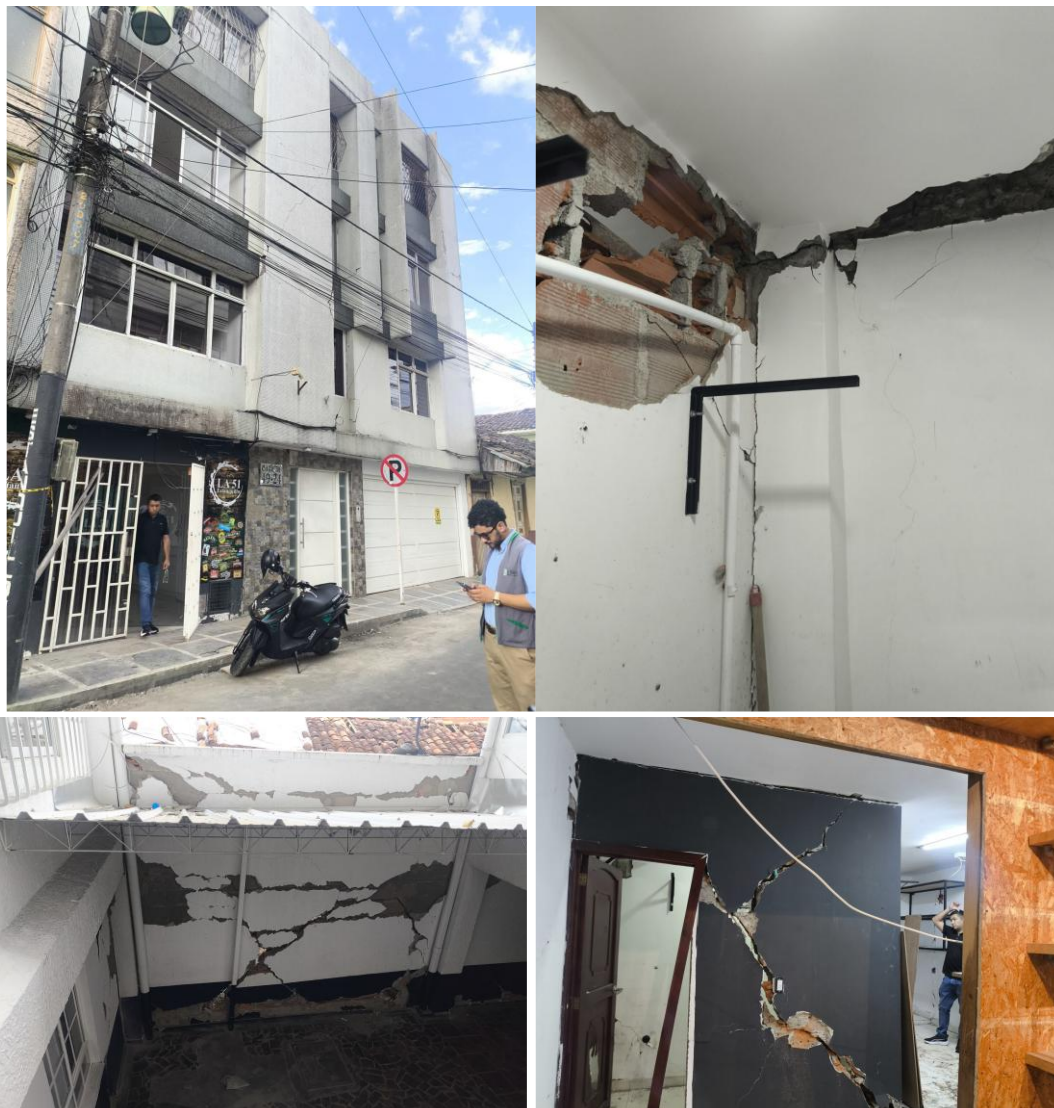
**Edificio Monarca (Calle 51 # 49-24):** Inspeccionado técnicamente bajo el protocolo de Fase 1 a las 15:44 horas. Estructura de 4 pisos construida en pórticos de concreto con un total de 7 unidades residenciales y 3 comerciales. El dictamen definitivo arrojó una clasificación resultante de **PELIGRO DE COLAPSO (Cartel Rojo)** debido a un nivel de daño estructural calificado como moderado pero con alto riesgo físico potencial. Se detectó la configuración crítica de un **piso débil o blando** en el primer nivel, evidenciándose la aparente **falla parcial en una columna estructural principal**. El inmueble registra un peligro severo por caída de elementos externos, agrietamiento distorsional moderado en muros y desprendimientos severos de chimeneas o parapetos. Se recomendó la **Evacuación Preventiva Total**, restricción absoluta de ingreso, cerramiento perimetral y la ejecución prioritaria de un análisis urgente de patología estructural y apuntalamiento generalizado para validar la capacidad residual del sistema de soporte del primer nivel.

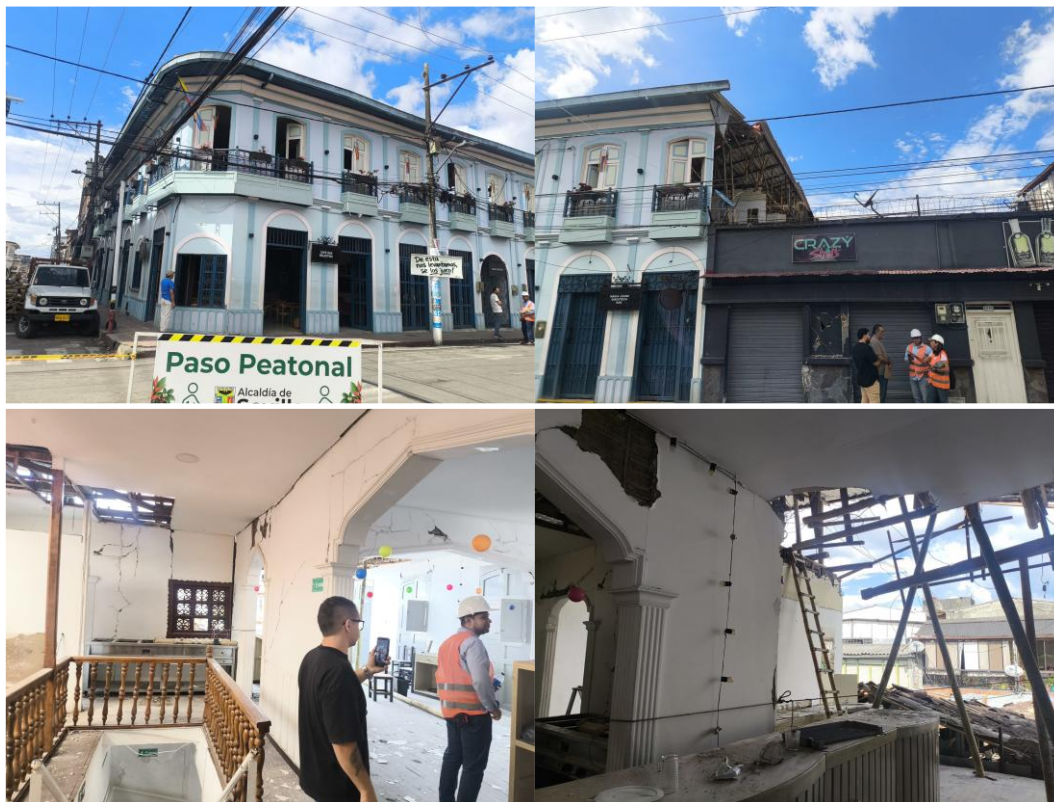
**La Cascada (Carrera 50 # 51-08):** Inspeccionado a las 16:04 horas. Estructura comercial mixta de dos niveles: el primer nivel configurado en mampostería no confinada y el segundo nivel ejecutado en bahareque tradicional, con reformas posteriores en pórticos de concreto y acero. La clasificación resultante determinó un estado de PELIGRO DE COLAPSO (Cartel Rojo con Restricción Localizada). Se constató un daño estructural calificado como moderado general, pero con una afectación severa en el sistema de cubierta y techos, caracterizado por una fuerte deflexión y caída crítica de material de cielo raso. Así mismo, se identificó un daño distorsional moderado en los muros divisorios de bahareque del segundo nivel. El primer piso no registra afectaciones en su estructura ni acabados, y se constató que el propietario ya adelanta reparaciones locativas controladas. Administrativamente se decretó la Restricción de Acceso y Ocupación Exclusiva al Segundo Nivel, ordenando

apuntalamiento estructural, cerramiento perimetral de la zona superior y evaluación estructural de las cubiertas afectadas.

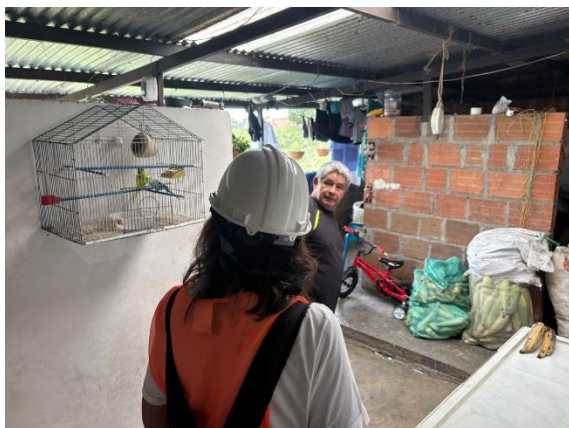
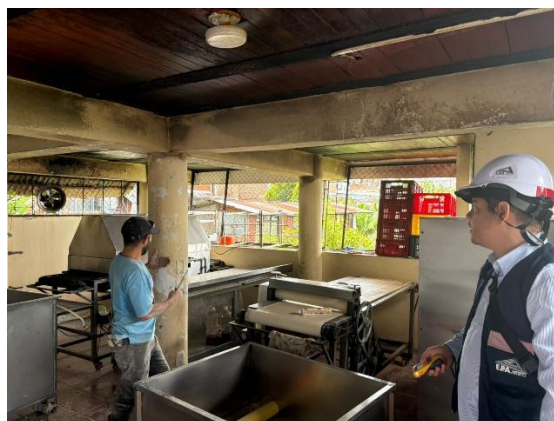
En horas de la mañana se realizaron recorridos técnicos en el **sector de la Galería**, donde se efectuó el reconocimiento visual preliminar de las afectaciones ocasionadas por el evento sísmico. Durante la jornada se inspeccionaron aproximadamente **veinte (20) viviendas**, con el propósito de identificar, caracterizar y clasificar las principales manifestaciones de daño y establecer recomendaciones preventivas de acuerdo con las condiciones particulares observadas en cada inmueble.

aquellos inmuebles donde se hayan identificado condiciones de mayor vulnerabilidad o incertidumbre estructural.

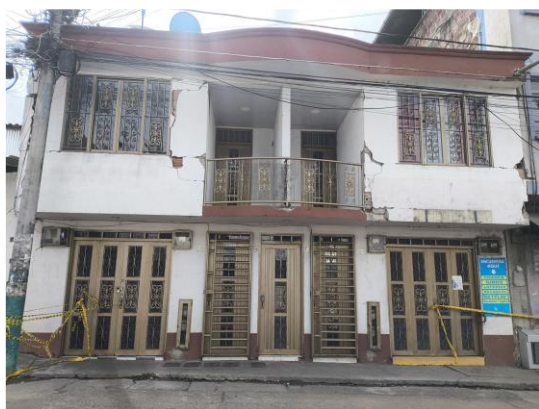
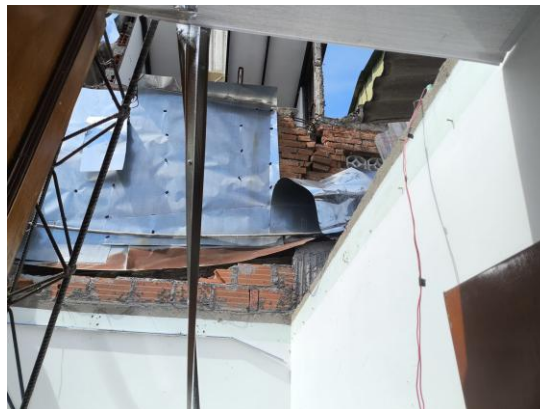
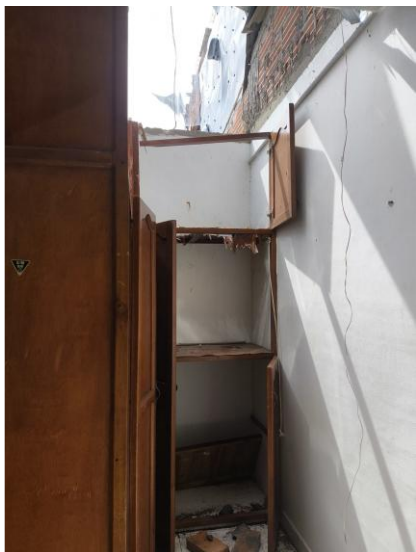
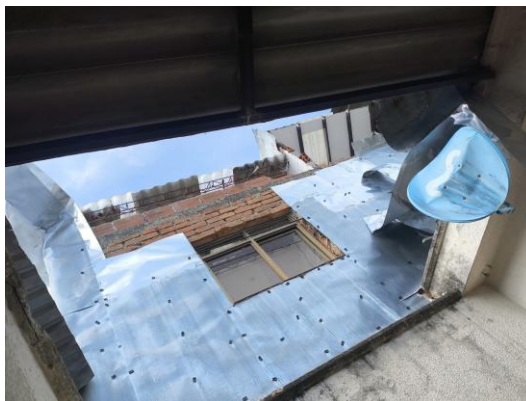
**Casa Audely García Muñoz (Carrera 52 # 55-16 P1 Apto 2):** Inspeccionada a las 09:49 horas. Inmueble de dos niveles construido en pórticos de concreto. Se determinó una clasificación de USO RESTRINGIDO debido a riesgos no estructurales severos en mampuestos periféricos. El sismo provocó un agrietamiento por cortante y desprendimiento continuo de pedazos de mampostería en la fachada principal y en un muro colindante, comprometiendo la estabilidad física del techo en las áreas aferentes, el cual se encuentra caído. Adicionalmente, el Apartamento 3 de la misma edificación presenta daños considerables en la fachada principal, generando un peligro de caída externa latente sobre el espacio público. Se recomendó el Cerramiento de la zona pública, el Apuntalamiento preventivo y la Evacuación Inmediata de las habitaciones expuestas al desplome del muro colindante.

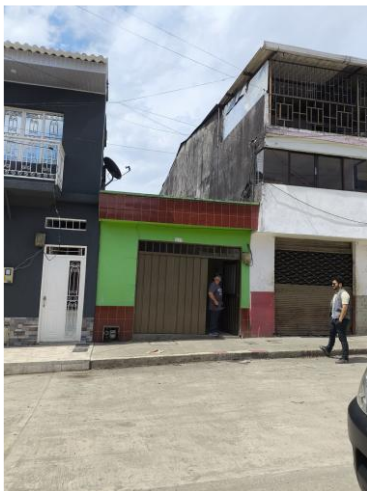
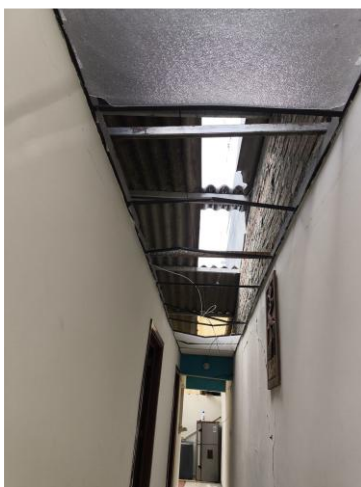
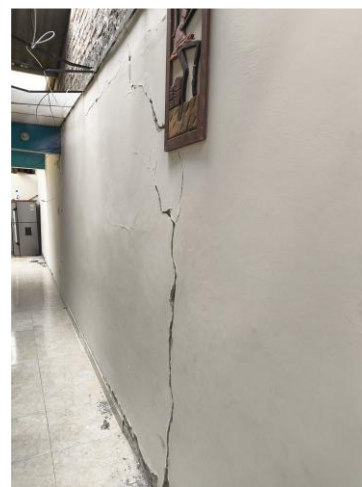
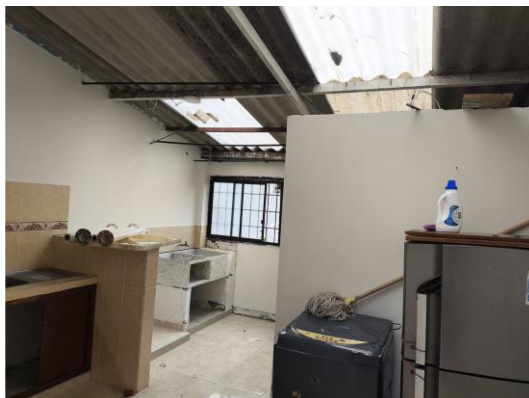
**Casa Alba Inés Torrez (Calle 58 # 51-27):** Inspeccionada a las 10:13 horas. Edificación residencial de un piso construida en mampostería tradicional no reforzada (adobe y tapia pisada). El dictamen determinó un estado de USO RESTRINGIDO. El inmueble estructuralmente se encuentra sano; sin embargo, exhibe agrietamientos moderados por efectos de esfuerzos de cortante puro en un muro colindante específico, manifestando discontinuidad física menor. Se dictaminó que la vivienda no configura un escenario de riesgo global alto, pero se recomendó restringir el tránsito y la ocupación en el área de influencia del espacio aferente de dicho muro, exigiendo la colocación de un cerramiento preventivo y un apuntalamiento localizado antes de proceder con su reparación estructural.

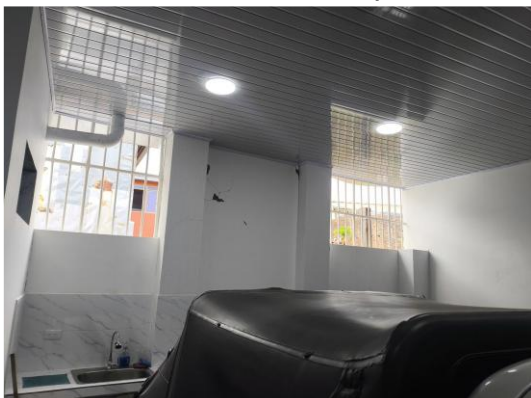
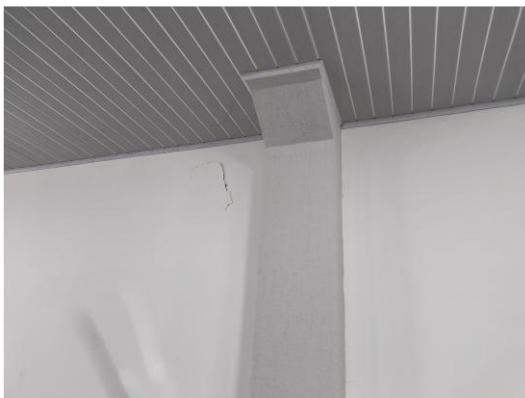
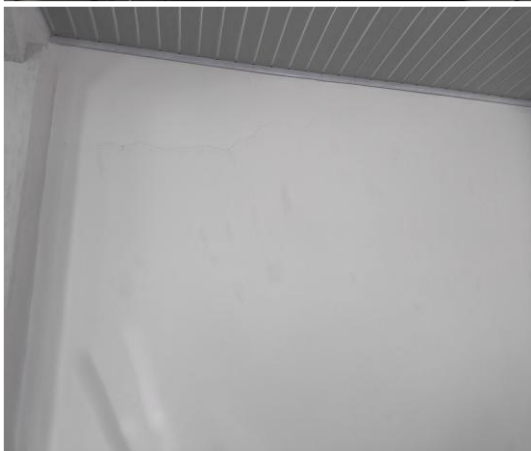
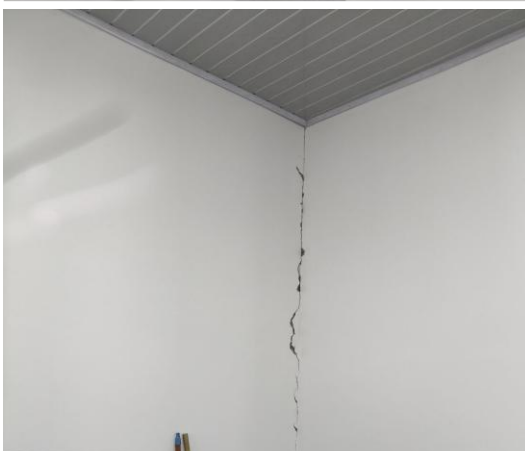
**Establecimiento Comercial Lenis y Soto (Calle 58 # 51-19 Piso 1):** Inspeccionado a las 10:41 horas. Estructura comercial de dos niveles cimentada sobre pórticos de concreto reforzado. Su evaluación final decretó la condición de INSPECCIONADO (Cartel Verde) al registrarse un daño estructural nulo. La edificación conservó su integridad sismo-resistente de forma óptima. Únicamente se identificó un daño menor por cortante localizado en un murete no estructural de la fachada anterior, el cual no compromete las transferencias de cargas. Se declaró perfectamente habitable, recomendando de forma ordinaria el retiro controlado y la posterior reparación estética o cosmética de dicho componente no estructural.

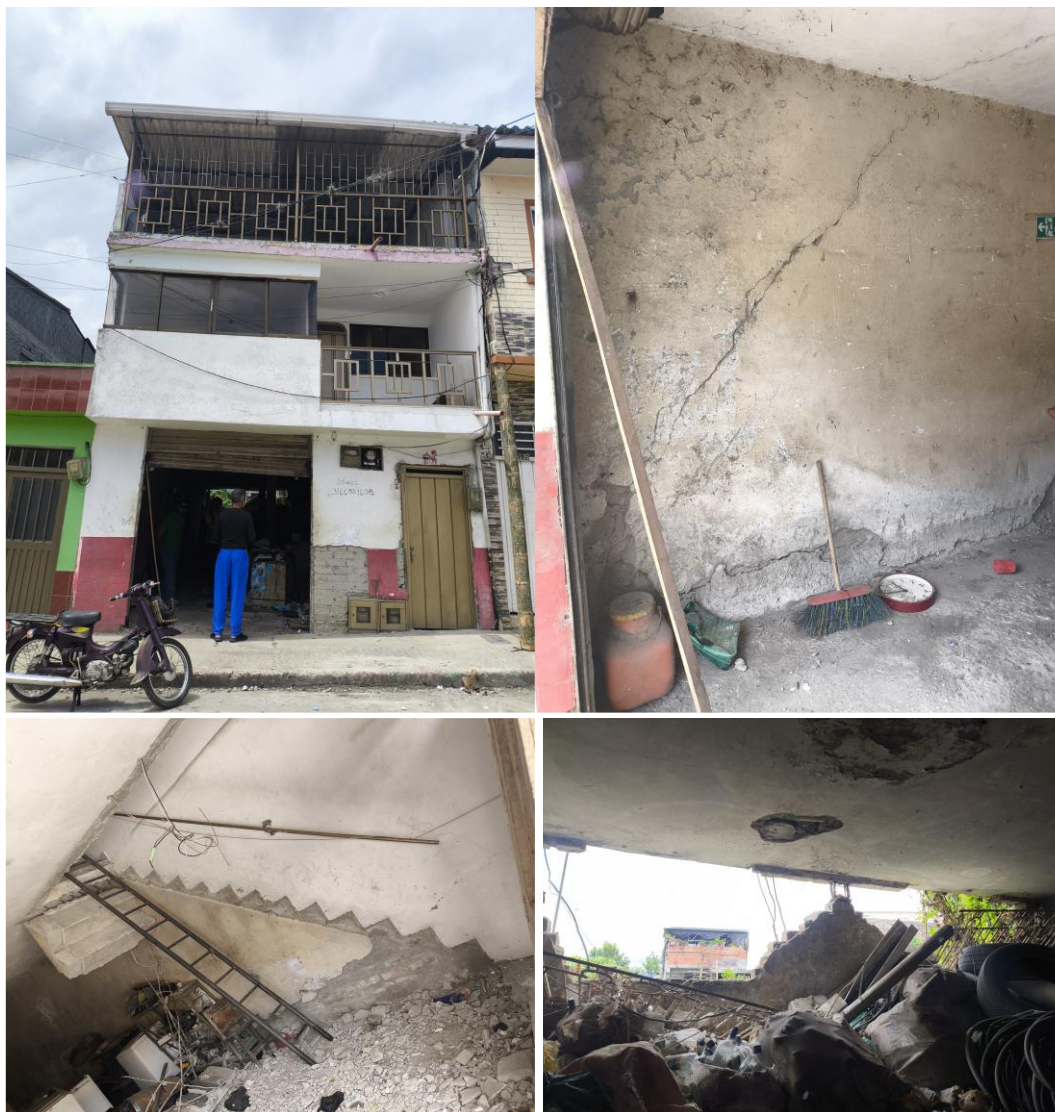
**Reciclajes Asociación de Reciclaje Sevilla (Calle 58 # 51-29):** Inspeccionado a las 11:01 horas. Estructura comercial e industrial de 3 niveles conformada por pórticos de concreto. Arrojó una clasificación resultante de PELIGRO DE COLAPSO (Cartel Rojo) debido a la severidad de las manifestaciones físicas estructurales. El inmueble registró un colapso parcial severo de elementos de confinamiento, agrietamiento crítico generalizado en mampostería estructural y daños severos en columnas de soporte posteriores, induciendo adicionalmente un fuera de plomo moderado. Existe una amenaza inminente de colapso del entrepiso posterior, por lo cual se recomendó la Evacuación Total de Personas, Cerramiento perimetral absoluto y Apuntalamiento urgente de la zona posterior para evitar fallas globales por transferencia de cargas hacia los niveles inferiores.

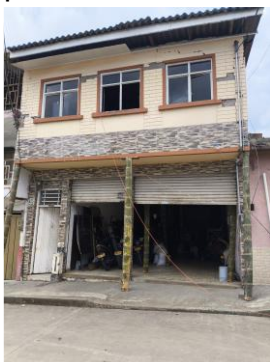
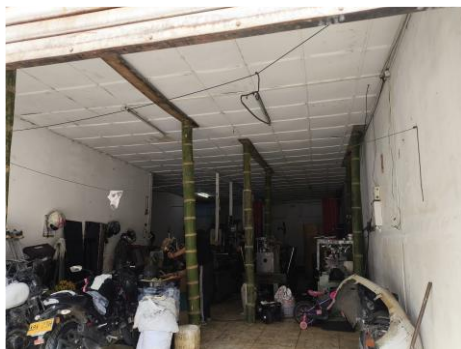
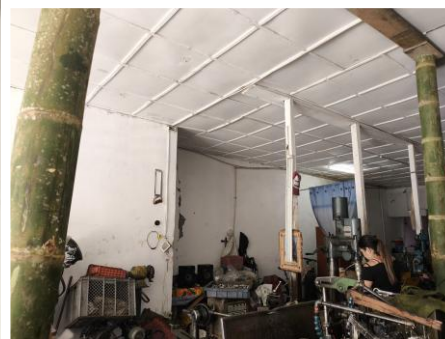
**Predio Airflex SAS (Calle 58 # 51-35 Piso 1):** Inspeccionado a las 11:30 horas. Inmueble comercial de dos niveles construido en madera. La evaluación rápida de campo decretó un estado de PELIGRO DE COLAPSO (Cartel Rojo). Físicamente la edificación acusa un colapso parcial severo de elementos de rigidez y una inclinación o fuera de plomo moderado generalizado. Riesgo crítico por interacción constructiva: La edificación de madera se encuentra físicamente recostada y soportada de forma directa sobre la estructura vecina dañada; al estar el inmueble colindante gravemente comprometido por el sismo, le transfiere un riesgo crítico de volcamiento global a Airflex SAS. Se determinó técnicamente que los apuntalamientos básicos únicamente servirán para estabilizar verticalmente el entrepiso, pero no mitigan el peligro de volcamiento por inclinación lateral, ordenándose la Evacuación Inmediata y Total del predio.

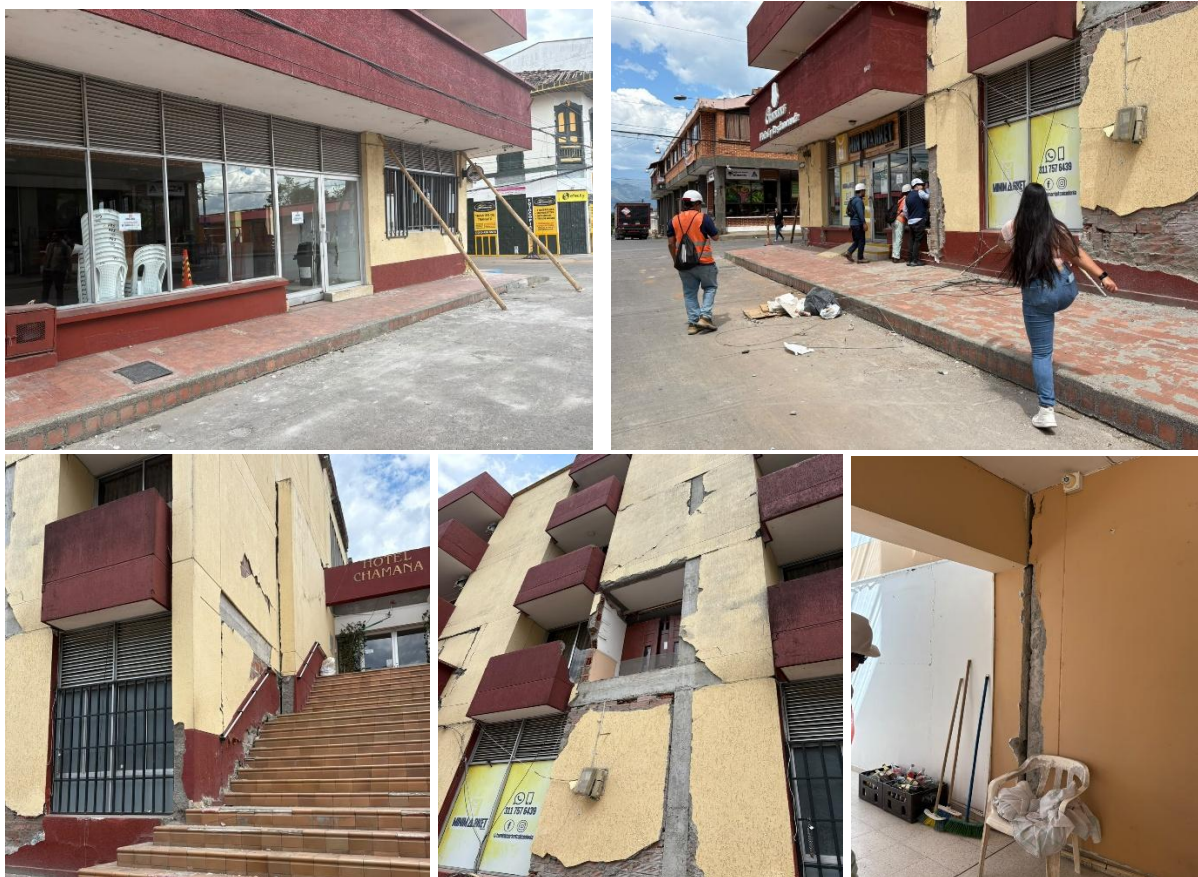
Durante las primeras horas de la mañana del 28 de agosto, se ejecutó un barrido técnico secuencial sobre el eje comercial e industrial del norte de Sevilla, comprendido por la Calle 58 y sus intersecciones con las Carreras 51 y 52, aplicando las planillas UNGRD ATC-20 de Fase 1.

Para este tipo de casos se recomienda que las reparaciones no consistan únicamente en restituir acabados o levantar nuevamente los elementos afectados, sino que sean precedidas por una **evaluación técnica que permita establecer un detalle constructivo apropiado de conexión y estabilidad**, evitando reproducir las condiciones que originaron la falla.
